## Kajian Kriteria Perencanaan Dan Metode Pelaksanaan Struktur Reservoir

### Abstract

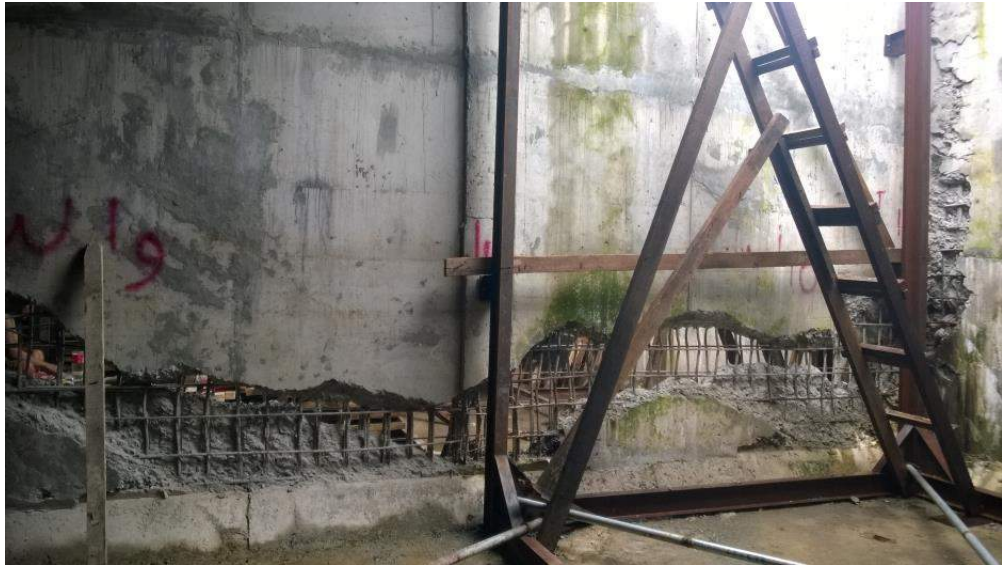
Gambar 4. Kerusakan pada Dinding Bangunan

- f. Ditemukan adanya kerusakan di daerah muka elemen bangunan, menunjukkan besarnya gaya yang bekerja pada daerah tersebut. (Gambar 4)
